15 Octubre  
2018

# **Prediagnosi de l'estat de l'edificació residencial en els àmbits de vulnerabilitat de la ciutat de Barcelona**

Estudi sobre la ***“Prediagnosi de l’estat de l’edificació residencial d’edificis en els àmbits de més acusada vulnerabilitat de la ciutat de Barcelona”***

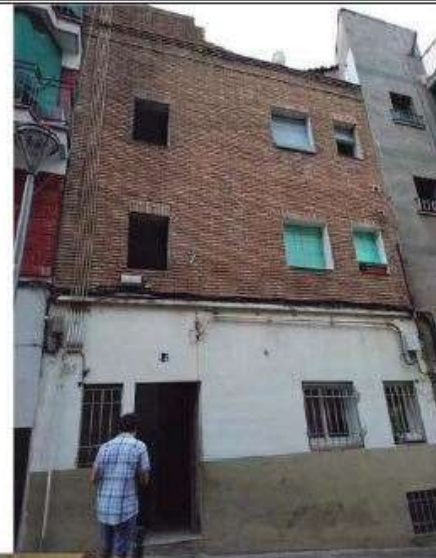
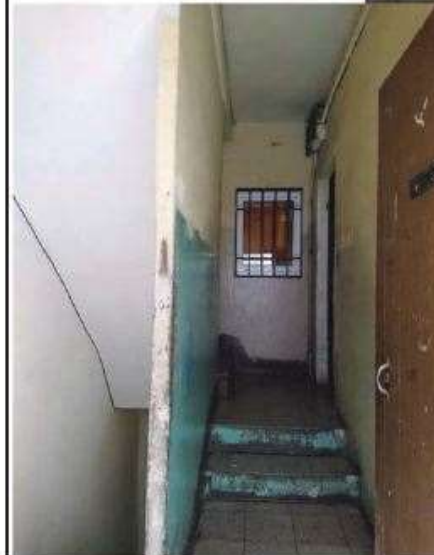
Envolupant  
Deficiències

| ESTRUCTURA | | |
|---|---|---|
| Acabats de façanes | 1 degradació i/o risc de despenjaments | 0 altres |
| | 1 Mal estat i/o risc de despenjament d'elements de façana com: reflectors, cornises, volades, miradors, etc. | |
