15 Octubre  
2018

# **Prediagnosi de l'estat de l'edificació residencial en els àmbits de vulnerabilitat de la ciutat de Barcelona**

Estudi sobre la ***“Prediagnosi de l’estat de l’edificació residencial d’edificis en els àmbits de més acusada vulnerabilitat de la ciutat de Barcelona”***

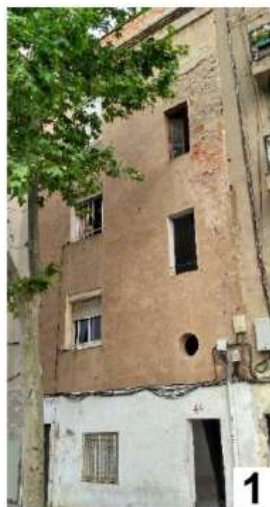
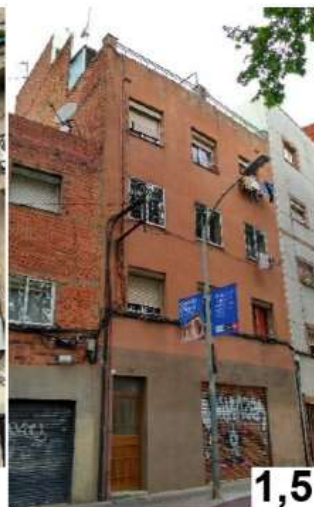
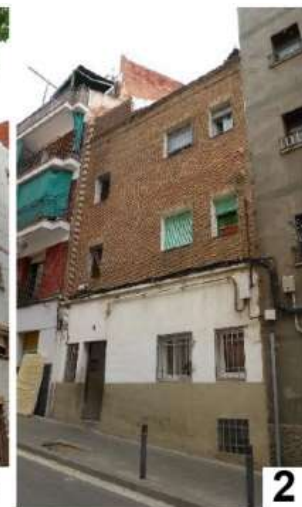
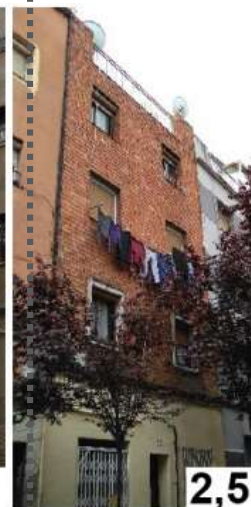
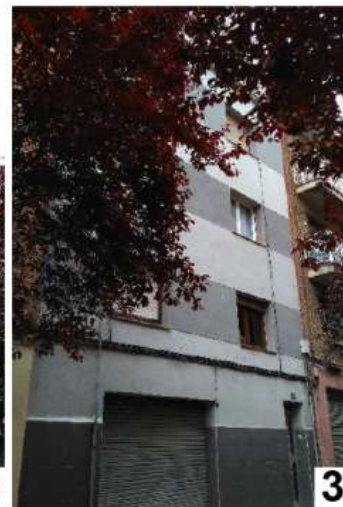
Es realitzen campanyes d'inspecció preliminar dels edificis seleccionats dins de cada àmbit. La inspecció és exterior i té com a objectiu la confirmació de les dades procedents de les diferents bases de dades i **l'establiment d'uns barems sobre la necessitat de rehabilitació** dels edificis, es defineixen 5 nivells:

| 2,5: | realització d'accions de manteniment |
| 3: | manteniment habitual aconsellable |
